РЕКОМЕНДАЦИИ
ПО ПОВЫШЕНИЮ КАЧЕСТВА И ОПРЕДЕЛЕНИЮ
ПРИГОДНОСТИ МНОГОПУСТОТНЫХ ПЛИТ

Москва 1995 г.

РЕКОМЕНДАЦИИ по повышению качества и определению пригодности многопустотных плит

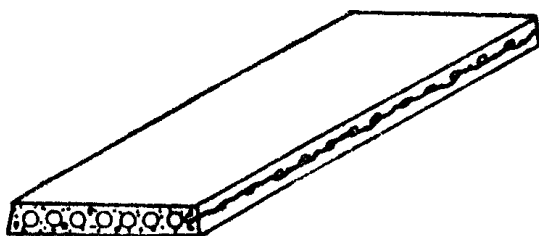
Рис.5.

5. Продольная трещина в крайнем ребре, расходящаяся вдоль арматуры (рис.5). Причины 3,7-9.

7. Большие (для данного ребра) усилия вдоль предварительно напряженной арматуры . Дефект характерен для повреждений типа 5. Основной причиной может явиться недостаточный размер ребра для восприятия предварительного напряжения от арматуры большого диаметра. Как правило (размер ребра в абсолютном большинстве случаев нельзя увеличить), нужно брать арматуру меньшего диаметра или снижать напряжение при условии обеспечения эквивалентного предварительного напряжения.

9. Недостаточна длина или велико расстояние между вертикальными стержнями в каркасах. . Может привести к дефекту типа 5.

Рекомендации аналогичны п.4.

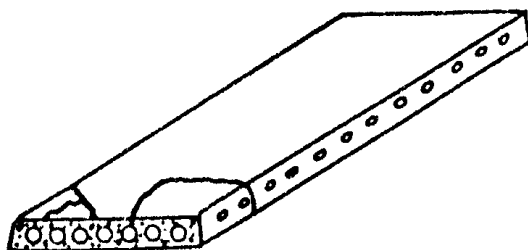
Рис.6.

6. Диагональные трещины в углах плиты начинаются на торцах и могут тянуться до боковых граней. Они могут быть на верхней поверхности или нижней, а также рассекать всю толщину плиты (рис.6). Причины 6,10.

6. Большие растягивающие напряжения в сжатой зоне бетона . Характерно для повреждений типа 3,6. Может возникать при смещении опор к середине при складировании или транспортировке в результате суммирования усилий в верхней зоне от собственного веса и обжатия, а также от консольного нагружения при смещении прокладки по вертикали.

10. Дефекты строповки (неравномерное распределение усилий) и крепления при транспортировке. . Могут вызвать образование трещин и чаще всего по типу 3 и 6.

Плита должна быть проверена расчетом на поперечную силу, и после заделки канала может быть применена.
