МЕТОДИЧЕСКИЕ УКАЗАНИЯ  
ПО МЕТАЛЛОГРАФИЧЕСКОМУ АНАЛИЗУ  
ПРИ ОЦЕНКЕ КАЧЕСТВА  
И ИССЛЕДОВАНИИ ПРИЧИН ПОВРЕЖДЕНИЙ  
СВАРНЫХ СОЕДИНЕНИЙ ПАРОПРОВОДОВ  
ИЗ СТАЛЕЙ 12Х1МФ И 15Х1М1Ф  
ТЕПЛОВЫХ ЭЛЕКТРОСТАНЦИЙ

МУ 34-70-161-87

ВТИ им. Ф.Э.Дзержинского

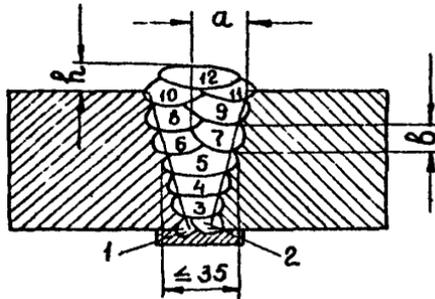
Рис. I. Схема определения размеров валика (слоя):

$a$  - ширина валика;  $b$  - толщина;  $h$  - высота усиления шва.

1) форма разделки шва, качество сборки (смещение кромок стыкуемых труб, перекос подкладных колец и т.п.), порядок наложения валиков, их размеры (рис. 1). Полученные результаты сопоставляются с требованиями РТМ-1С-81 "Руководящие технические материалы по сварке при монтаже оборудования тепловых электростанций" и ПК № ОЗЦС-66 "Правила контроля сварных соединений трубных систем котлоагрегатов и трубопроводов тепловых электростанций";

где  $a$  и  $b$  - размеры валика по рис. 1;

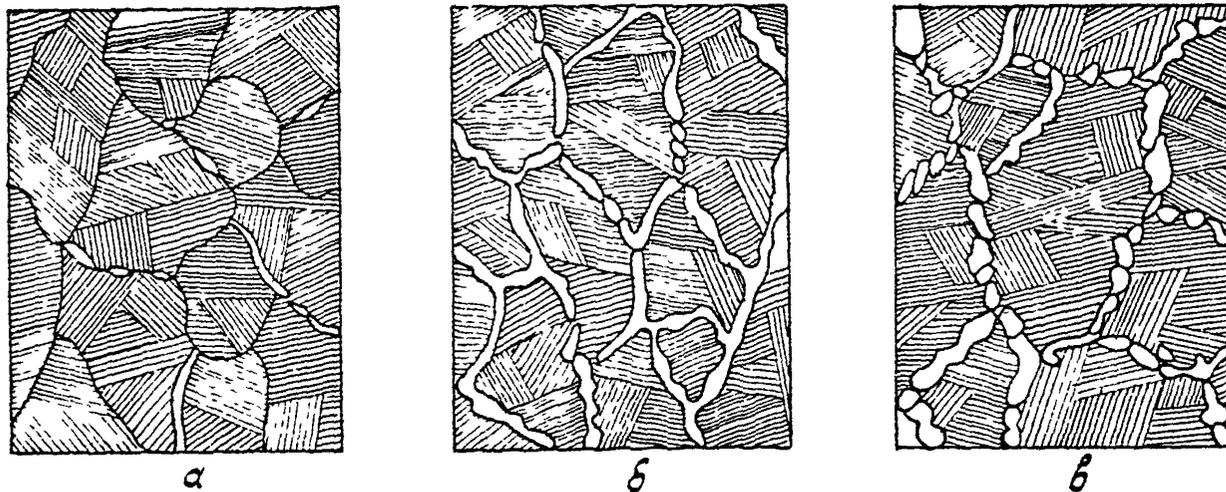
Рис.2. Шкала для определения балла структуры металла шва. X100:  
 а - балл 1; б - балл 2; в - балл 3.

Штриховкой обозначены продукты распада аустенита; белые поля -  
 ферритная оторочка по границам аустенитных зерен

Балл структуры оценивается визуальным сравнением видимой под микроскопом при увеличении 100 структуры металла шва с эталонной шкалой (рис. 2) и измерением ширины ферритной оторочки на участках металла шва с крупнозернистой столбчатой структурой с помощью объект-микрометра с точностью  $\pm 5\%$  (табл. 1).

Характерный признак	Балл структуры шва		
	I	2	3
Средняя ширина ферритной сторочки на участках столбчатой крупнозернистой структуры, мкм	менее 15	15-50	более 50

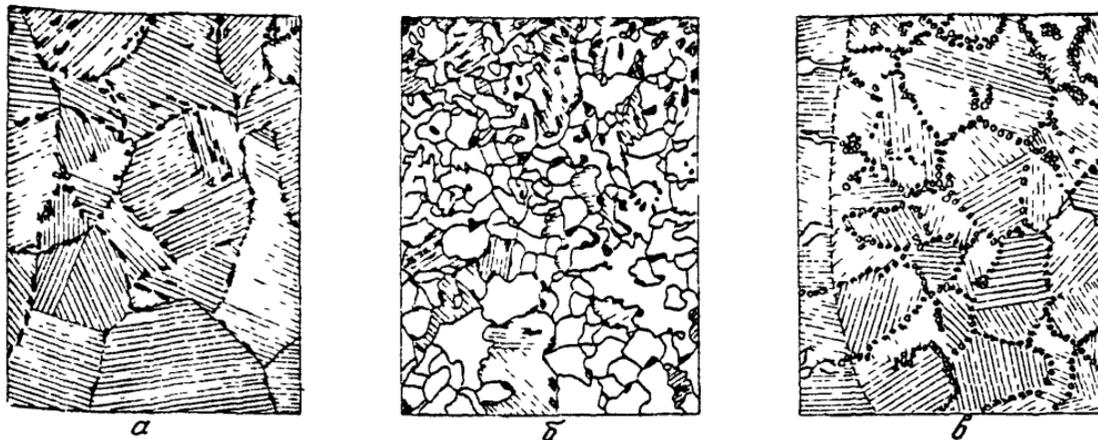
Рис.3. Структуры в зоне термического влияния (ЗТВ)

при отсутствии отпуска после сварки или заниженной температуры отпуска. X100:  
 а - участок неполной перекристаллизации ЗТВ при бейнитной структуре основного металла; б - участок неполной перекристаллизации ЗТВ при феррито-бейнитной структуре основного металла; в - участок перегрева ЗТВ. Штриховкой обозначены продукты распада аустенита; белые поля - избыточный феррит

1) отсутствие отпуска после сварки и существенное (на 100° и более) занижение температуры отпуска по наличию темнотравящихся микрообъемов структуры на участке неполной перекристаллизации, а иногда и на участке перегрева ЗТВ (рис. 3). Темнотравящиеся микрообъемы структуры, располагающиеся преимущественно по границам зерен, представляют собой продукты распада аустенита, образовавшегося при нагреве выше критической точки  $A_{c_1}$ . В зависимости от скорости охлаждения продукты распада аустенита представляют собой перлит, бейнит или мартенсит;

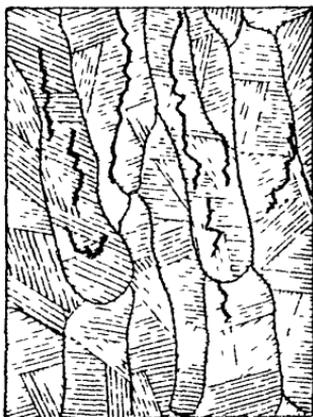
Рис. 4. Кристаллизационные трещины в металле шва. X100

5.1.1. Кристаллизационные трещины при сварке (рис. 4)	Трещины имеют переменное раскрытие, зазубренные края, не всегда совпадают с границами аустенитных зерен. Они располагаются в ликвидационных участках структуры затвердевания (по границам ячеек и дендритов)	Реактив 13	Отступления от рекомендуемого режима сварки. Несоответствие качества сварочных материалов требованиям, предъявляемым к химическому составу (в частности, повышенное содержание серы или пониженное содержание марганца в наплавленном металле)

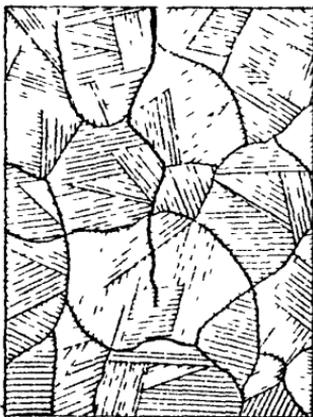
Рис. 5. Холодные трещины на участке перегрева ЗТВ. X100

5.1.2. Холодные трещины при сварке (рис. 5)	Трещины располагаются на участке перегрева ЗТВ или в металле шва. В очаге разрушения они образуются на границах аустенитных зерен, распространяются внутри зерен	Реактивы 1-2	Отсутствие или заниженная температура подогрева во время сварки, недостаточная прокатка электродов. Вероятность появления трещин возрастает в сварных соединениях толстостенных, особенно литых деталей

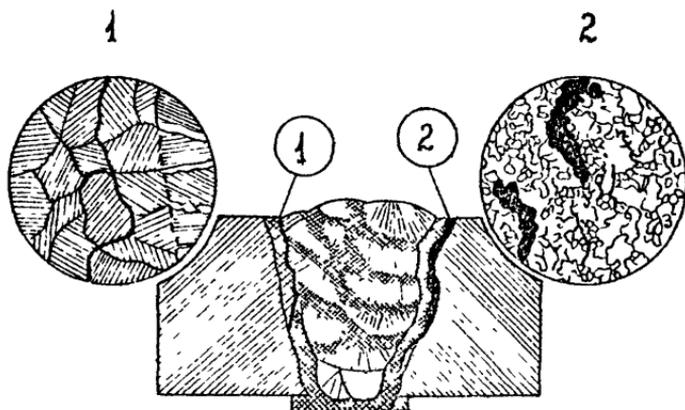
Рис.6. Трещины, обусловленные некачественным отпуском после сварки (1) и длительной статической перегрузкой (2). Штриховкой - граница сплавления; двойной штриховкой обозначены зоны термического влияния в основном металле и в многослойном шве

1	2	3	4
<p>5.1.3. Трещины, обусловленные некачественным отпуском после сварки (рис. 6)</p>	<p>Трещины располагаются на участке перегрева ЗТВ на расстоянии до 1 мм от линии сплавления (1), в ходе развития могут отклоняться в основной металл или металл шва. Они идут по границам зерен в крупнозернистых объемах участка перегрева ЗТВ. Основной магистральной трещине сопутствуют поры и микротрещины на границах зерен. Металл в зонах повреждений, как правило, имеет твердость выше нормативных значений</p>	<p>Реактивы 1,2,9</p>	<p>Отсутствие отпуска после сварки или недостаточная высокая температура его, малая скорость нагрева в интервале температур (500-700 °С). Склонность к трещинам такого рода усиливается в случае заниженного тепловложения при сварке, признаком чего является структура металла шва I балла</p>

<p>5.2.1. Трещины, обусловленные длительной статической перегрузкой (рис.6)</p>	<p>Трещины располагаются на участке разупрочнения ЗТВ, а иногда в металле шва. В ЗТВ трещины идут по периметру стыка на расстоянии 2-4 мм от линии сплавления (2). Распространение их происходит по границам зерен феррито-карбидной и феррито-бейнитной структур на участках мелкого зерна и неполной перекристаллизации ЗТВ. В металле шва трещины также развиваются преимущественно по периметру стыка, иногда идут поперек шва по границам аустенитных зерен. Магистральным трещинам сопутствуют зоны микроповреждений в виде</p>	<p>Реактивы 1,2,9</p>	<p>Заземление паропроводов, неудовлетворительное состояние систем креплений, коробление труб из-за забросов воды; чрезмерное ослабление трубы отверстием под штуцер и др. Особенностью таких повреждений является возможность их многократного повторения по одному и тому же участку, если после первого повреждения источник высоких напряжений не был устранен</p>

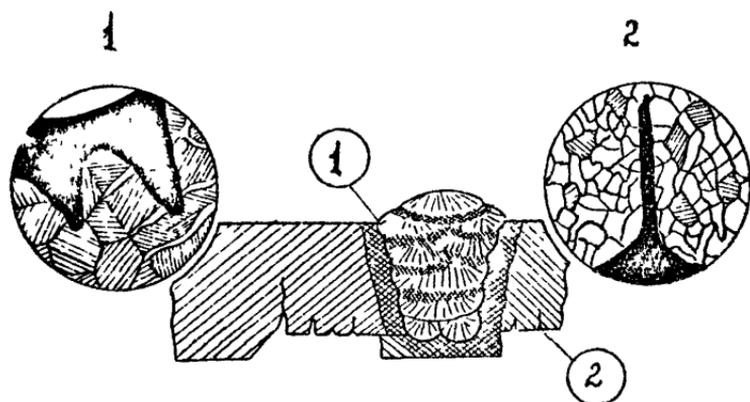
Рис.7. Усталостные трещины. X100:  
1 - трещины в виде полости; 2 - нитевидная трещина.

5.2.2. Трещины, обусловленные действием циклических напряжений (рис. 7)

Трещины располагаются преимущественно в зонах конструктивных и технологических концентраторов (в угловых сварных соединениях, у подкладных колец и т.п.). Трещины развиваются с внутренней поверхности труб и отличаются внутризольным характером распространения и незначительной разветвленностью. В зависимости от уровня действующих напряжений и интенсивности протекания коррозионных процессов трещины в поперечном сечении могут выглядеть, как полости (1), либо иметь нитевидную форму (2). Образование и развитие трещин сопровождается коррозионным воздействием среды, поэтому такие повреждения следует рассматривать как коррозионно-усталостные. Растрескивание может иметь вид сетки или быть ориентированным по рискам и (или) следам механической обработки на внутренней поверхности труб. Развитие трещин может идти от сварочных дефектов.

Циклическое действие высоких напряжений при пусках-остановах, изменениях нагрузки, в сочетании с коррозионной средой и наличием конструктивных концентраторов напряжений

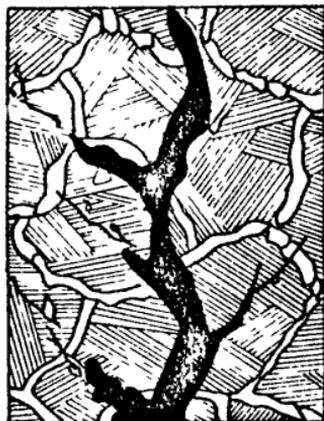
Рис. 8. Трещины, обусловленные действием ударных нагрузок. X100

1	2	3	4
<p>5.2.3. Трещины, образующиеся при ударном нагружении (рис. 8)</p>	<p>наружной поверхности паропроводов в местах расположения концентраторов в виде угловых сварных соединений</p> <p>Особенностью этих повреждений является одновременное образование их в нескольких близко расположенных сварных соединениях и основном металле (например, в гибах труб). Трещины развиваются с внутренней поверхности, преимущественно от конструктивных и технологических концентраторов, переходят из шва в основной металл, образуют многочисленные ответвления. Характер распространения трещин - смешанный, петлеобразный на всех участках сварного соединения</p>	<p>Реактивы 1, 2</p>	<p>Нарушение режимов эксплуатации оборудования (гидро-и термоудары)</p>
